Camino escolar al Verdemar

Proyecto de mejora de la seguridad vial en el entorno del colegio Verdemar

AFA Verdemar

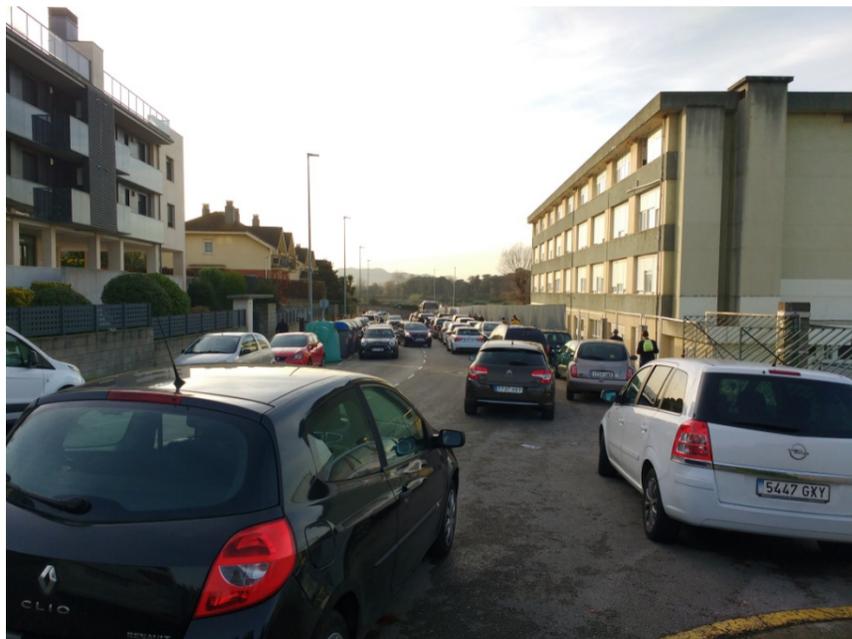
1. En la calle La Llanilla podemos identificar 2 tramos especialmente conflictivos:
 - a. Tramo frente al colegio: allí se encuentra el acceso principal al mismo, por lo que recibe gran afluencia de vehículos en ambos sentidos a las horas de entrada y salida del colegio. A este hecho se suman los abundantes vehículos estacionados en doble fila a ambos lados de la calle, sobre las aceras e incluso invadiendo el paso de peatones. Todo ello tiene como consecuencia un embotellamiento que llega a afectar hasta las calles Julio Jaurena, Tomás Soto Pidal y todas las aledañas, llegando a colapsar totalmente la circulación. Dada esta situación es habitual ver peatones sorteando los coches por mitad de la calzada, subiendo y bajando de los vehículos mal estacionados, cruzando indebidamente en algunos casos porque el paso de peatones está invadido por vehículos. Esta acumulación de vehículos en las horas punta trae consigo, no sólo las innumerables situaciones de peligro descritas a las que se ven sometidas los alumnos, sino también contaminación por emisión de gases y contaminación acústica por los motores y los claxon, además de situaciones de conflicto entre los conductores dando lugar a situaciones violentas en presencia de los menores. Aunque está prohibido estacionar entre el tramo entre la esquina sureste del colegio y la calle Tomás Soto Pidal (línea amarilla y señal vertical) no es respetada. Cuenta con una señal de zona escolar, limitación de velocidad y radar en la esquina con Tomás Soto Pidal, pero el problema fundamental de esta calle son los aparcamientos indebidos, que interfieren en el tránsito de los escolares y en los vecinos de las urbanizaciones colindantes que tienen ahí los accesos a sus garajes, encontrándose invadidos los accesos a los mismos y con visibilidad reducida, lo que provoca a su vez situaciones de peligro.

Calle La Llanilla (1.a)

- Eliminación del doble sentido de circulación, tanto en el tramo frente al colegio como en el tramo sur.
- Restricción del acceso de vehículos particulares, limitándose a vehículos del personal del colegio y residentes, al menos en los horarios de entrada y salida.
- Mejora del paso de peatones existente: elevación, restauración de la pintura, señalización vertical y bandas de frenado.
- Habilitación de un nuevo paso de peatones en el otro extremo de la calle.

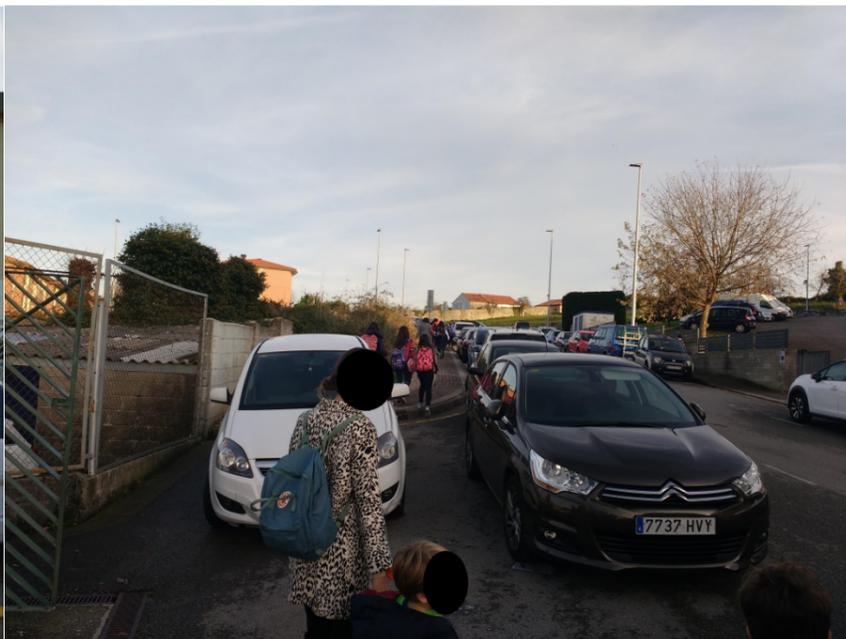
Calle La Llanilla (1.a)

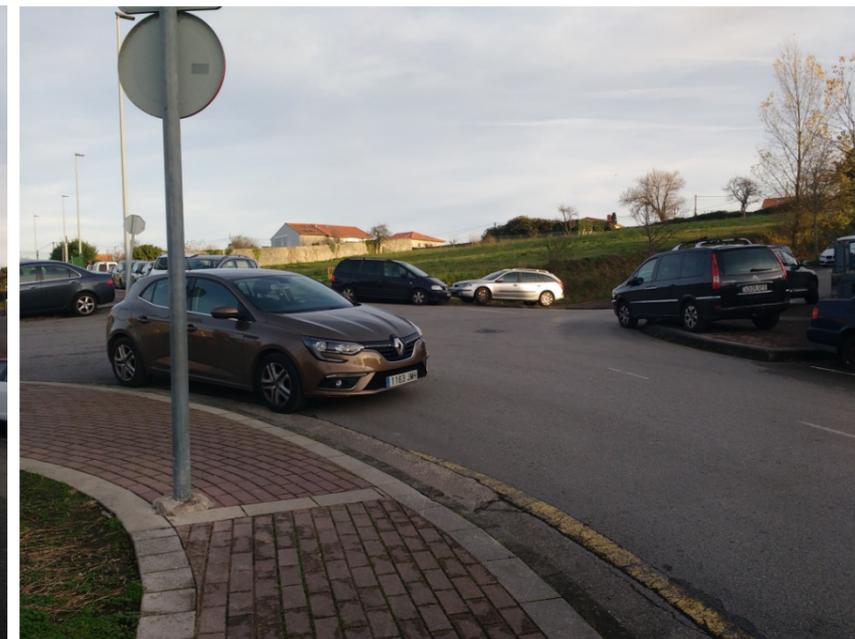
2. Las aceras frente al colegio tienen el ancho suficiente, pero el tramo llegando al cruce con Tomás Soto Pidal es estrecho y habitualmente está invadido por la vegetación impidiendo el paso, lo que unido a los coches subidos a las aceras obliga a los peatones a transitar por la calzada.

Cruce c/ La Llanilla con c/ Tomás Soto Pidal (2)

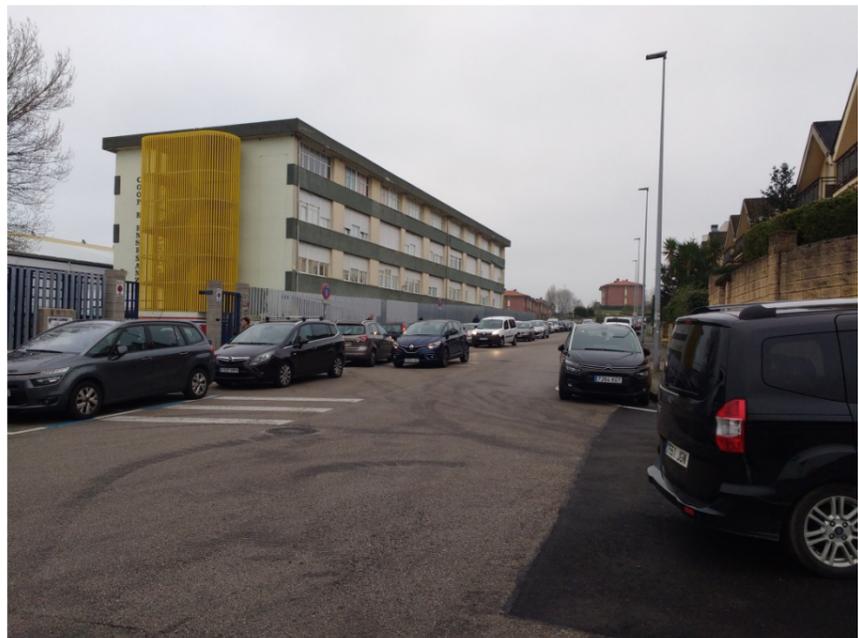
Calle La Llanilla. Acceso principal al colegio. Vehículos estacionados indebidamente en plaza de minusválidos, doble fila e intersecciones (1.a)

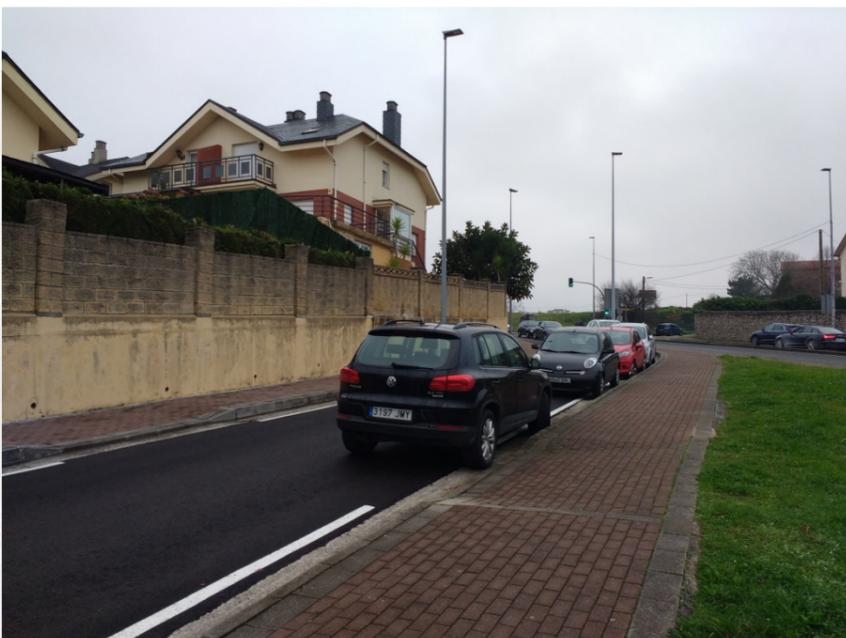
- b. Tramo suroeste, desde la calle Tomás Soto Pidal hasta la misma calle La Llanilla a la altura del paso de peatones. Se trata de una vía estrecha de doble sentido en la que aparcan los vehículos provocando el mismo colapso que observamos frente al colegio. Esta calle no tiene ancho suficiente para contar con doble sentido y, a pesar de la línea continua blanca a ambos lados de la calle, los coches aparcan en ella de forma habitual. La unión de ambos factores provoca atascos y, nuevamente, situaciones de peligro.

Calle La Llanilla (1.b)

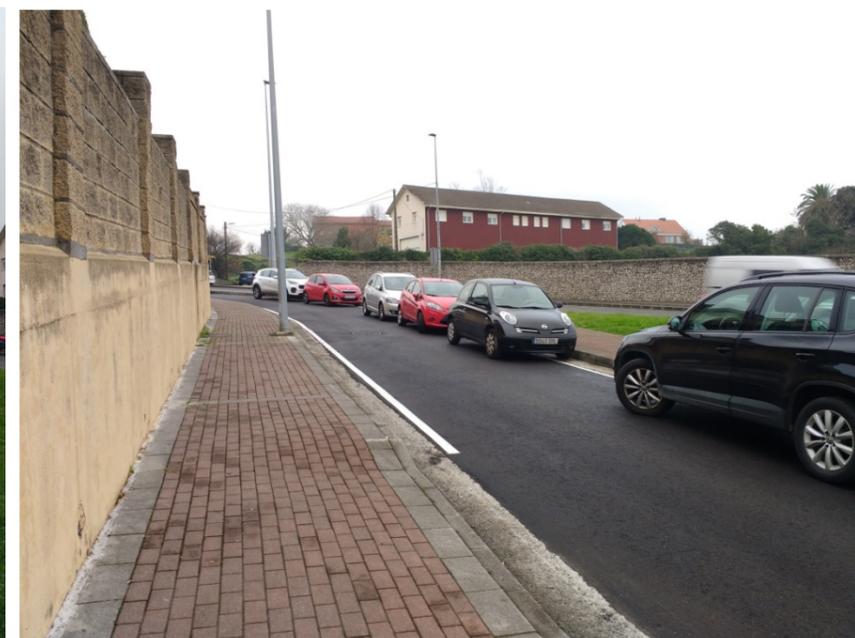
Calle La Llanilla (1.b)

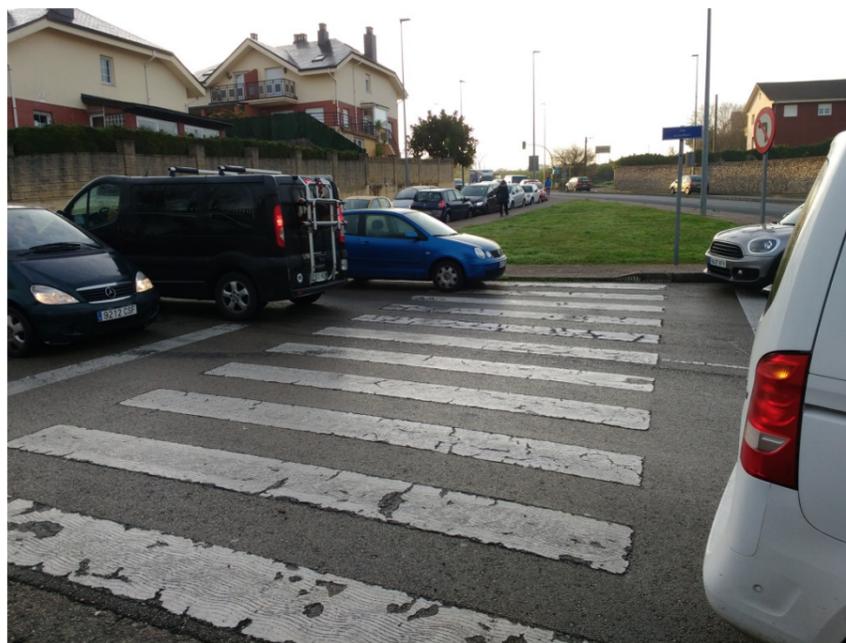
3. Cuenta con un único paso de peatones, con la pintura deteriorada, sin señalización vertical, dispositivos de frenado ni elevación.

Calle La Llanilla. Paso de peatones frente acceso principal del colegio (3)

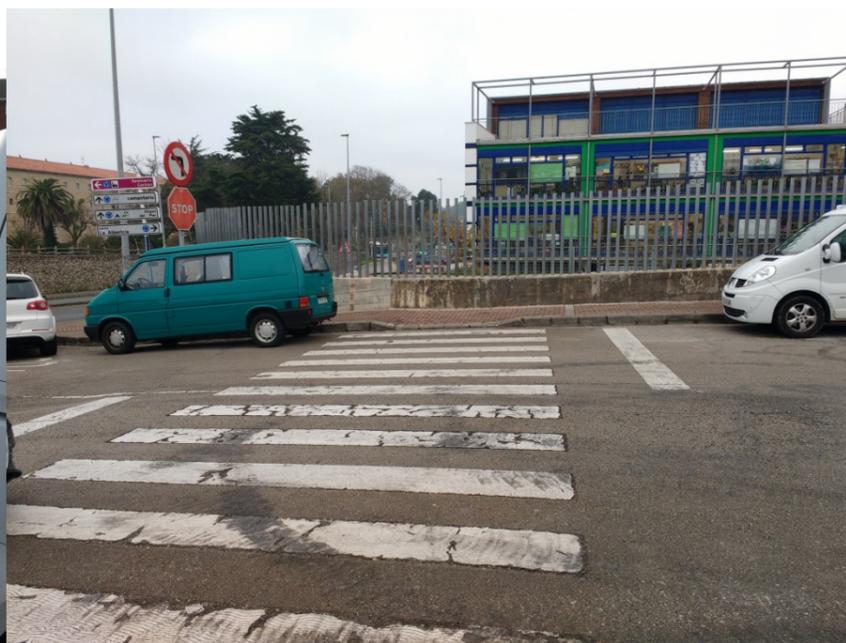
Calle La Llanilla. Paso de peatones frente acceso principal del colegio (3)

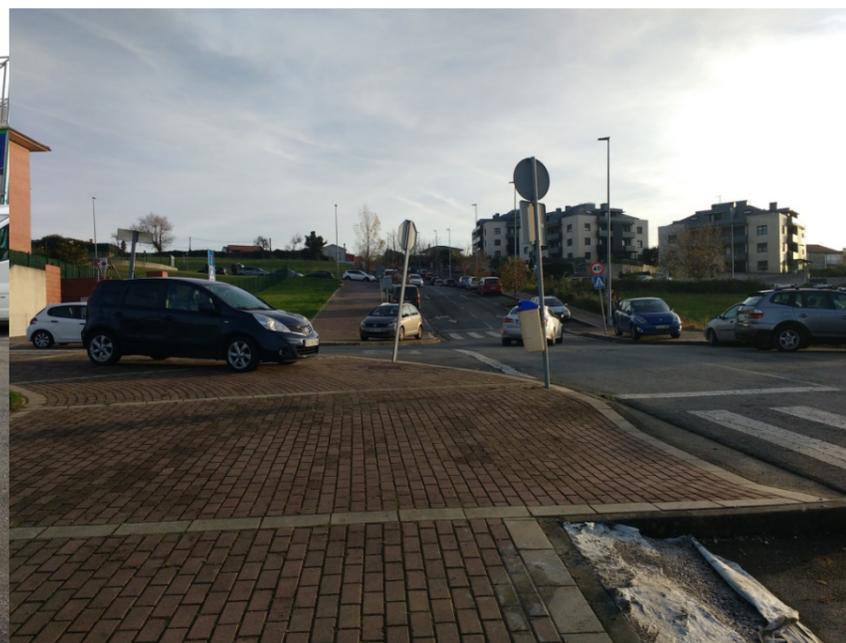
Calle Tomás Soto Pidal. Aparcamientos indebidos. (2)

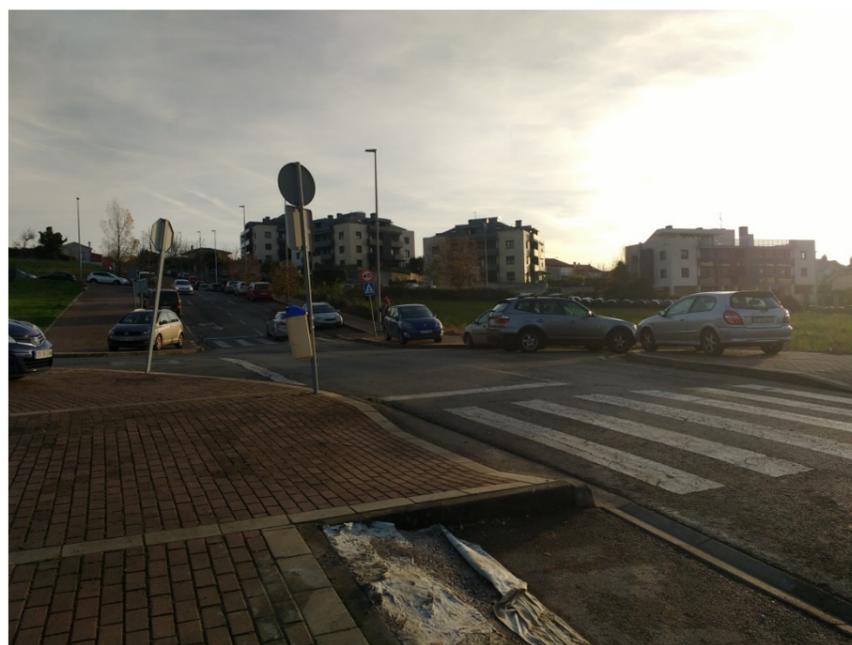
Calle Tomás Soto Pidal. Aparcamientos indebidos. (2)

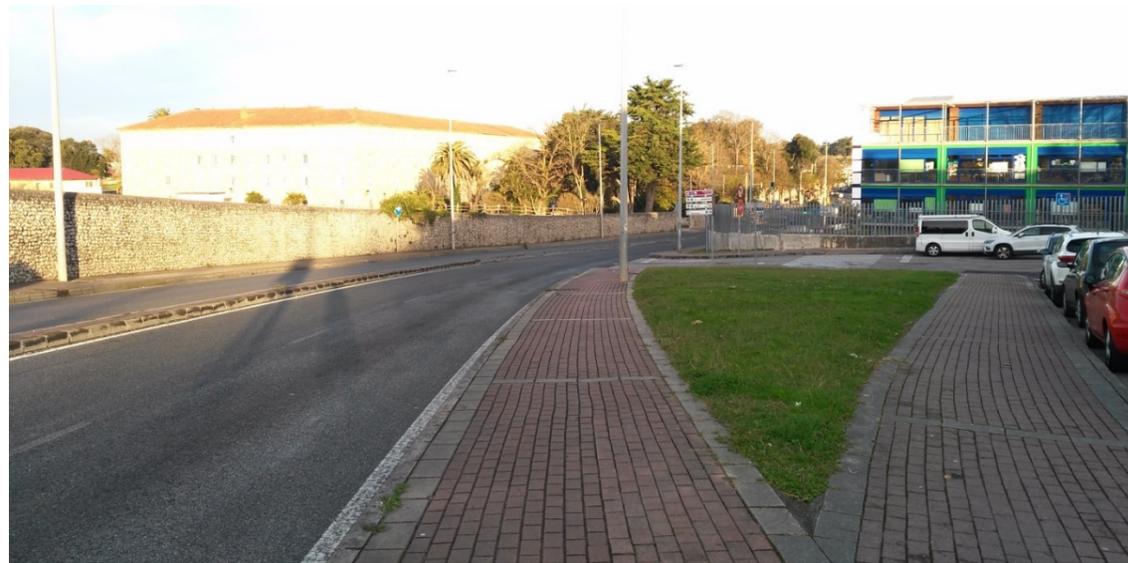
1. Exceso de velocidad en ambos sentidos.
2. Arcenes muy estrechos o inexistentes, lo que hace que los vehículos circulen muy cerca de los peatones.
3. Pasos de peatones con semáforo con pulsador no respetados por vehículos
4. Coches estacionados sobre las aceras
5. Embotellamiento en el cruce con calle La Llanilla
6. Embotellamiento en el cruce con la glorieta de Corbán
7. Deterioro de la señal vertical que indica zona escolar, que ha provocado un oscurecimiento que le resta visibilidad.

Calle Julio Jaurena (2)

- a) Regulación del exceso de velocidad con radar, cámaras, dispositivos de frenado y mejora de la señalización vertical.
- b) Elevación de los pasos de peatones existentes y cámaras en los semáforos.
- c) Vallas de protección desde la glorieta de Corbán hasta la parada de autobús.

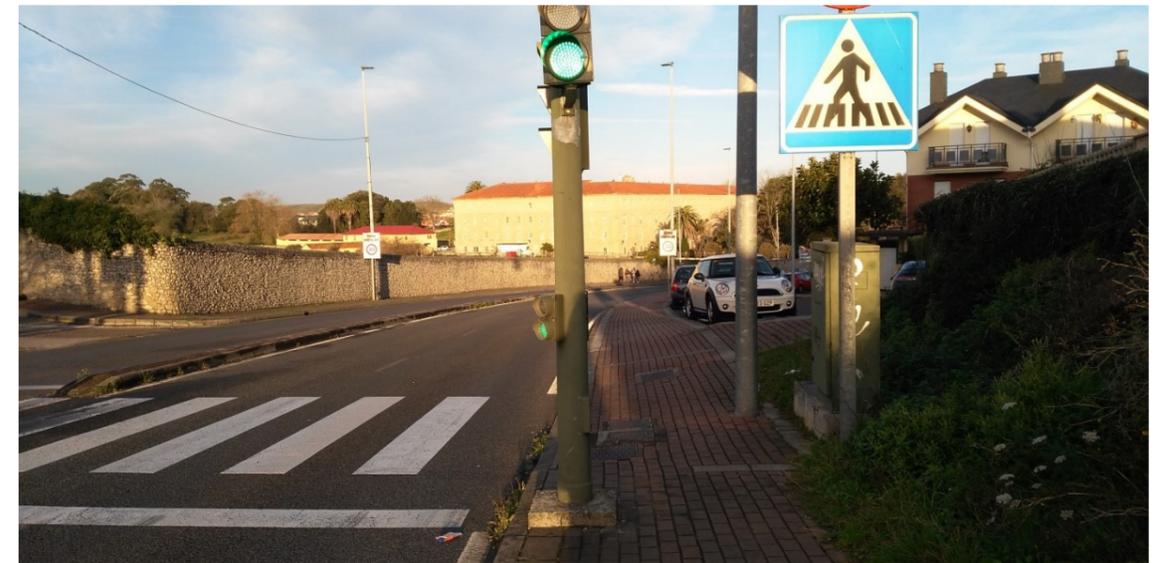
Calle Julio Jaurena (3)

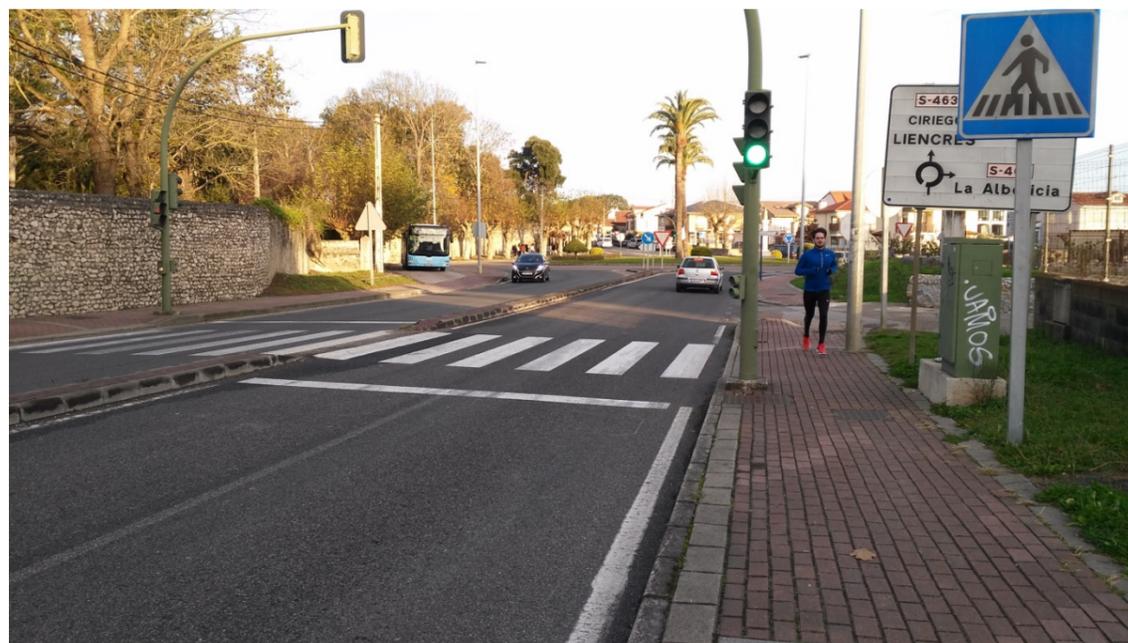
Calle Julio Jaurena (3)

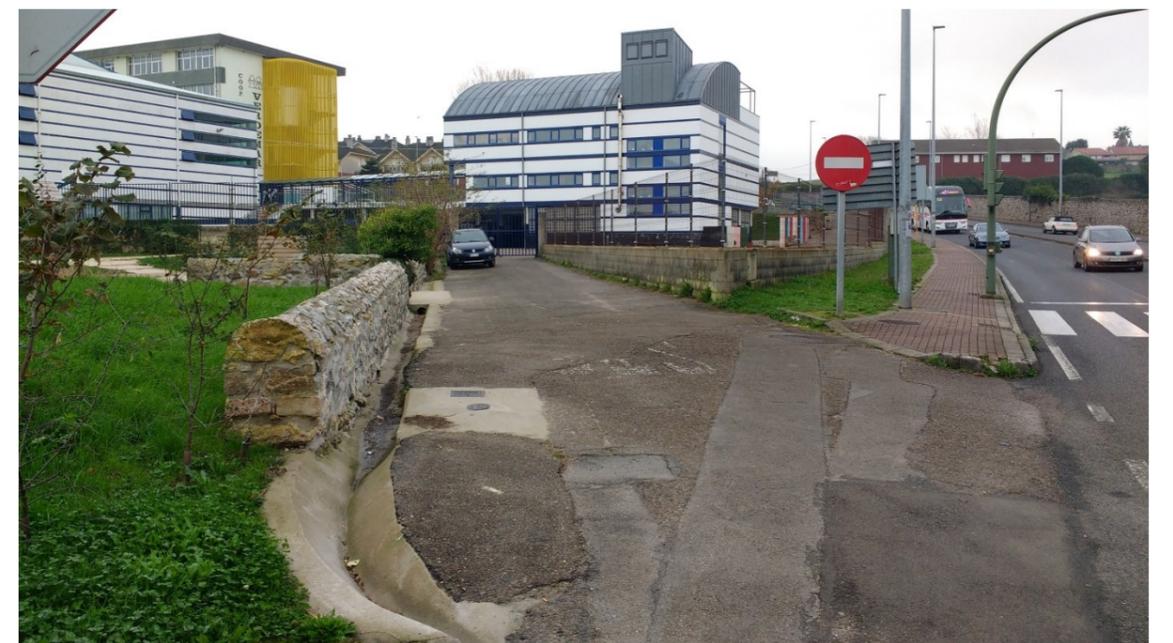
Calle Julio Jaurena (4)

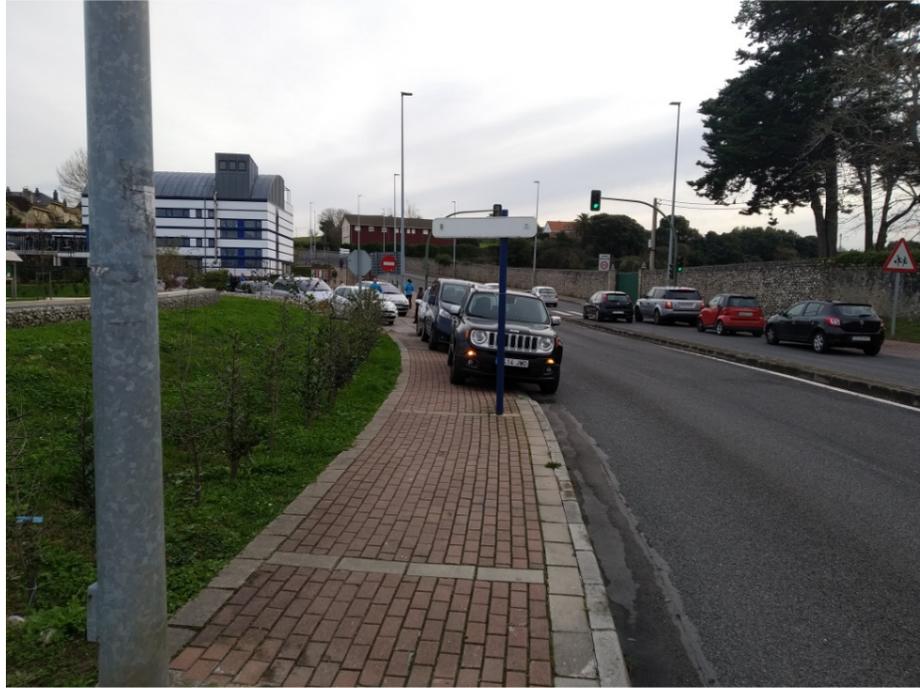
Calle Julio Jaurena (4)

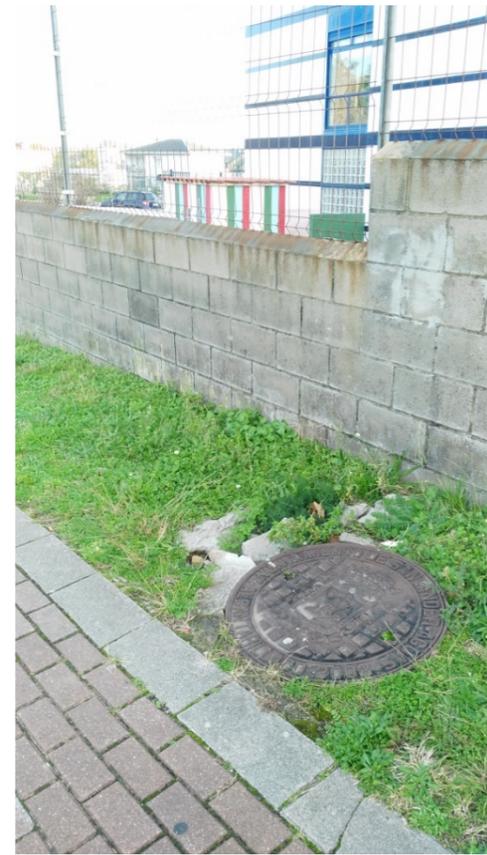
C/ Julio Jaurena con c/ Candía. Deterioro de aceras.

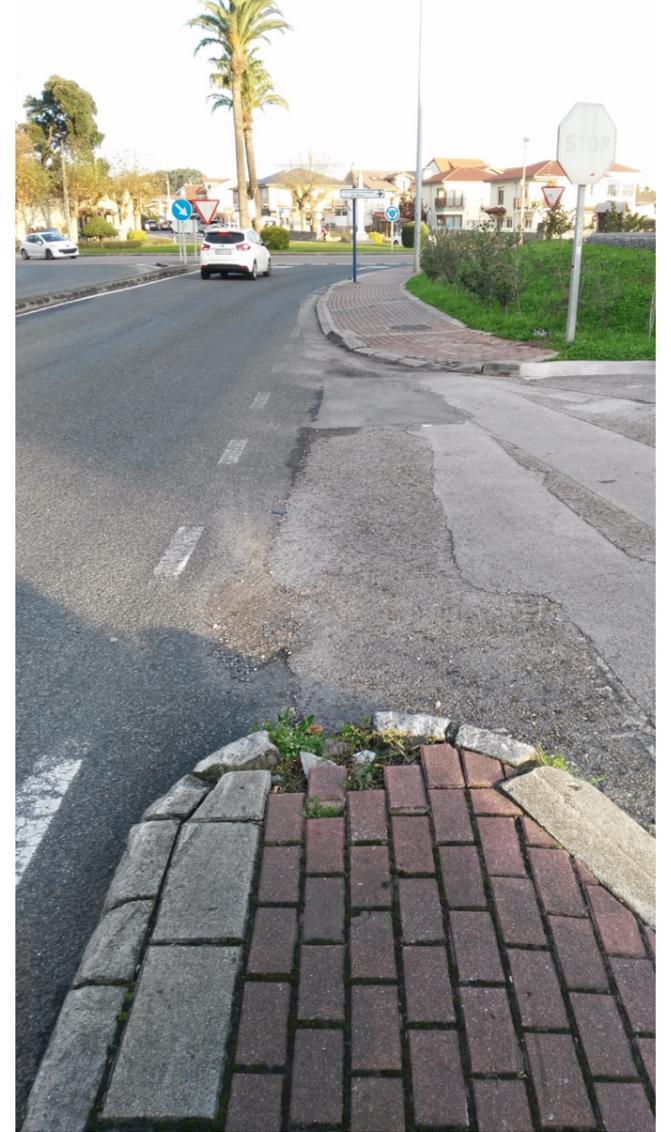
C/ Julio Jaurena con c/ Candía. Deterioro de aceras.

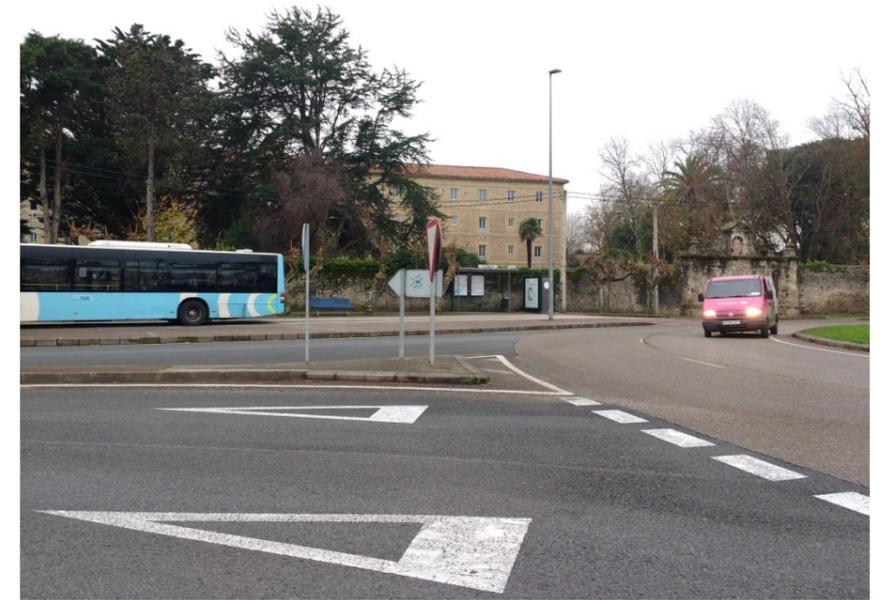
1. Coches aparcados sobre las aceras y en la entrada del seminario, ocupando los vados e impidiendo el paso.
2. Gran densidad de tráfico y embotellamientos de forma habitual.
3. Arcenes estrechos o inexistentes.
4. Conflicto entre peatones y autobús, al tener el autobús que cruzar la acera para llegar a la parada.

Glorieta de Corbán (4)

- a) Vallas de protección, especialmente a ambos lados de la salida hacia la calle El Somo, protegiendo la acera del Parque del Renacuajo y la acera de los invernaderos de AMPROS.
- b) Pivotes en los vados de la entrada al Seminario.
- c) Reordenación de la parada de autobús frente al Seminario.

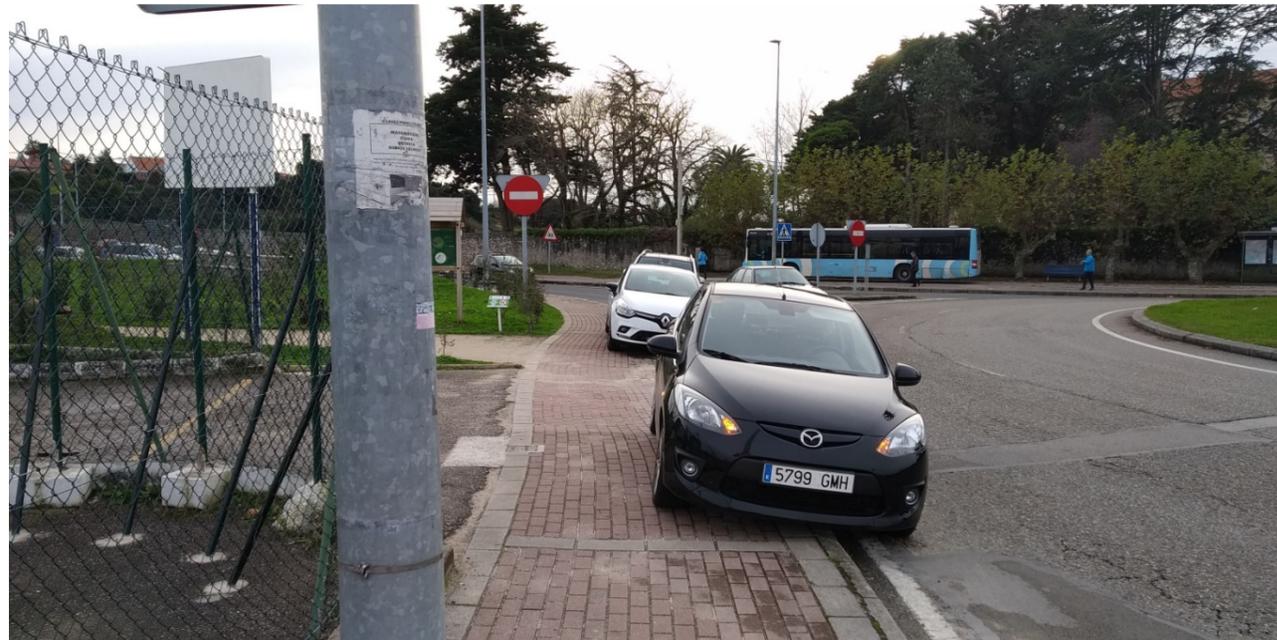
Glorieta de Corbán (1)

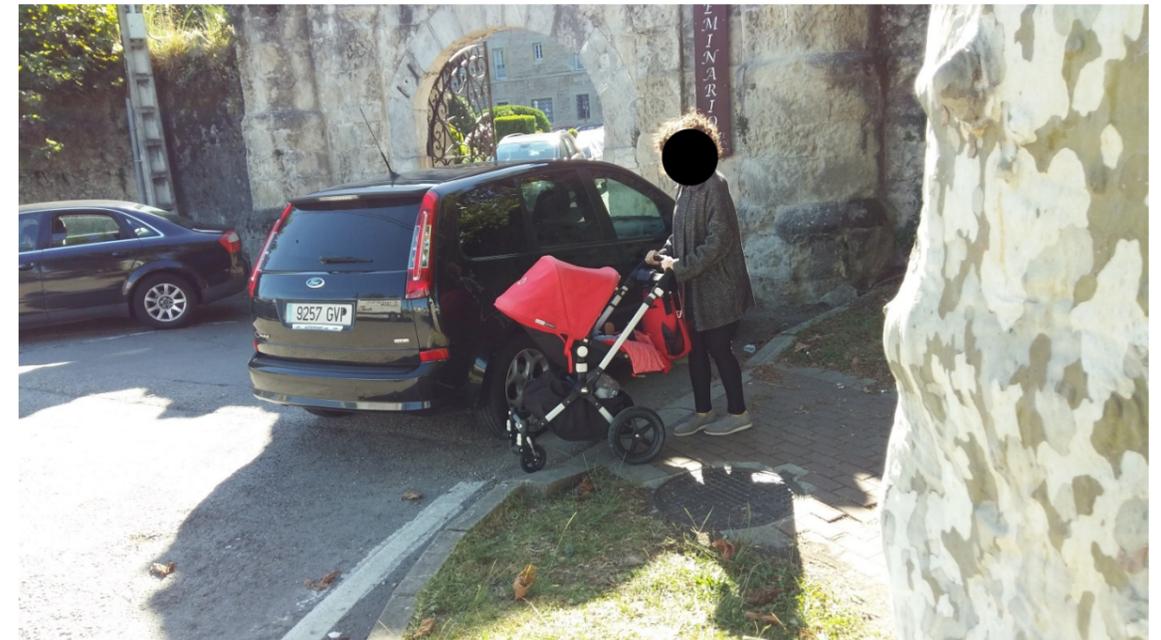
Glorieta de Corbán (1)

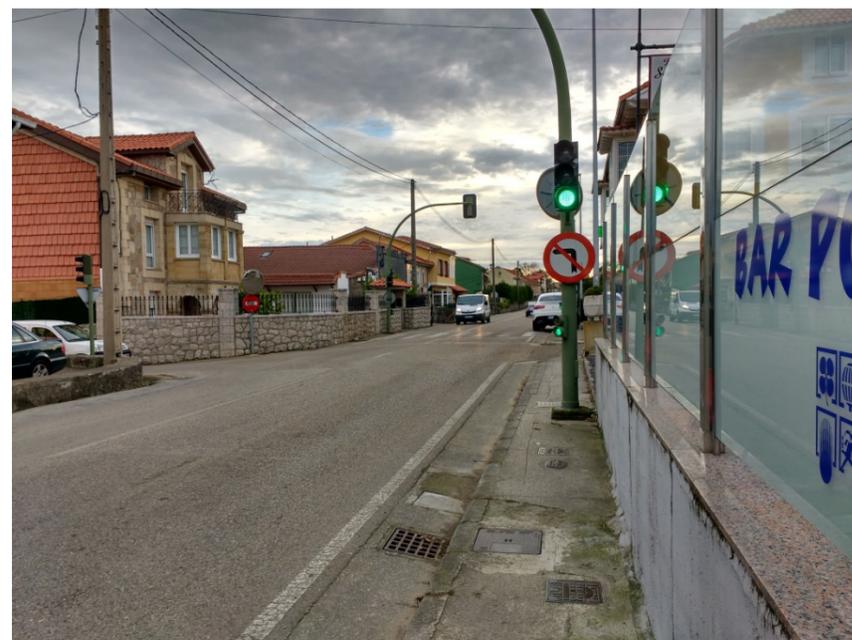
1. Exceso de velocidad en ambos sentidos.
2. Arcenes muy estrechos o inexistentes, lo que hace que los vehículos circulen muy cerca de los peatones.
3. Aceras muy estrechas e inexistentes en algunos tramos.
4. Sólo hay 2 pasos de peatones en 700 metros de calle, desde la glorieta de Corbán hasta la Farmacia Guillermo Bárcena Andrés. Y ninguno de los dos está en buen estado:
 - a. El paso de peatones más cercano a la glorieta de Corbán no está al nivel de la acera y la acera tampoco está rebajada, su pintura está deteriorada, lo que dificulta su visibilidad, y no es respetado por los vehículos.
 - b. El paso de peatones con semáforo frente a la farmacia no tiene acera ni espacio físico para los peatones.

Calle El Somo (3)

- a) Modificación del cruce peatonal más próximo al colegio, acercándolo a la glorieta de Corbán y mejorando sus condiciones de seguridad con elevación, pintura reflectante y antideslizante, bandas de frenado, semáforo con pulsador y cámara.
- b) Mejora del paso de peatones frente a la farmacia: elevación, pintura reflectante y antideslizante, bandas de frenado y cámara en el semáforo. Habilitación de espacio en la acera para que los peatones puedan esperar para cruzar en condiciones de seguridad.
- c) Habilitación de nuevos pasos de peatones con las mismas características en nuevos puntos intermedios de la calle.
- d) Rehabilitación de los tramos de acera existentes y construcción de nuevas aceras en los tramos en los que aún no existen.
- e) Regulación del exceso de velocidad con radar, cámaras, dispositivos de frenado y mejora de la señalización vertical.

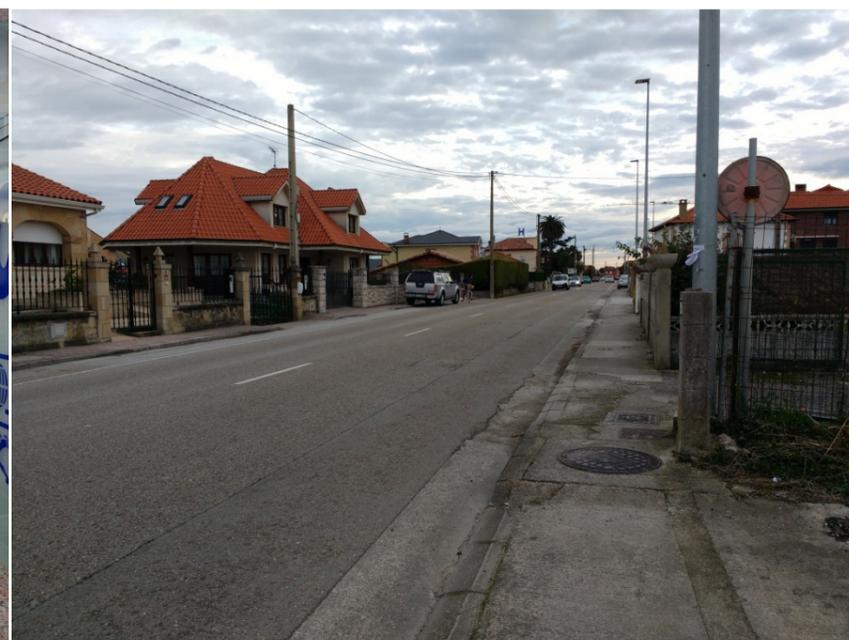
Calle El Somo (3)

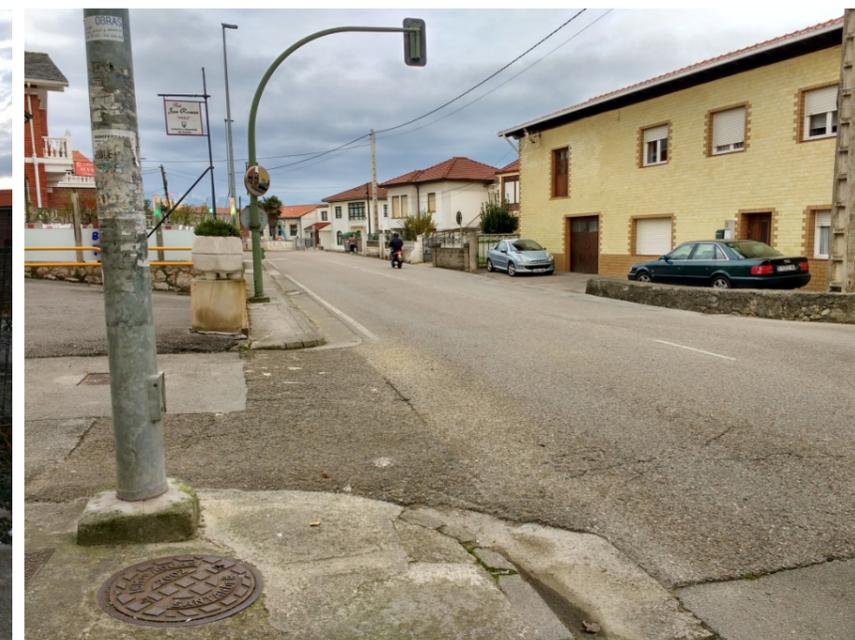
Calle El Somo (3)

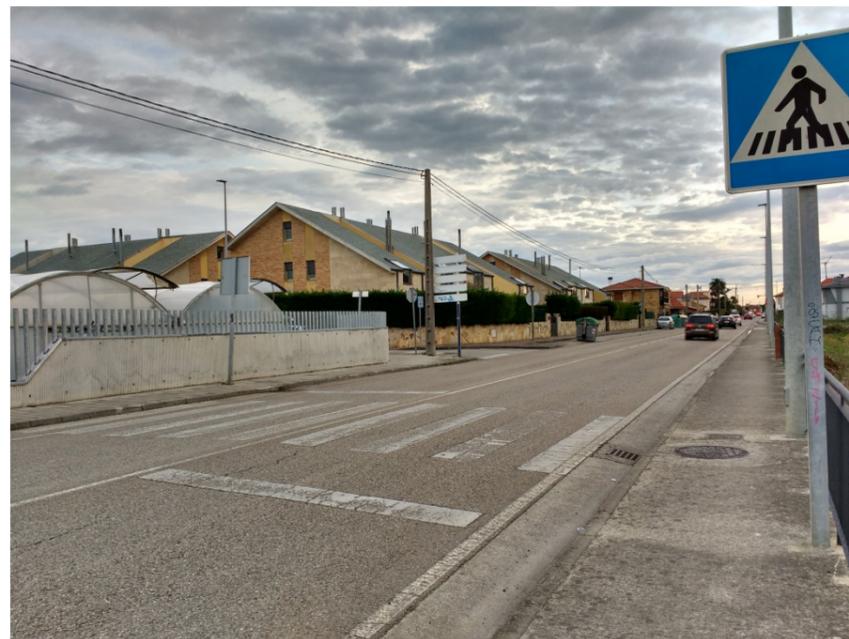
Calle El Somo (4.a)

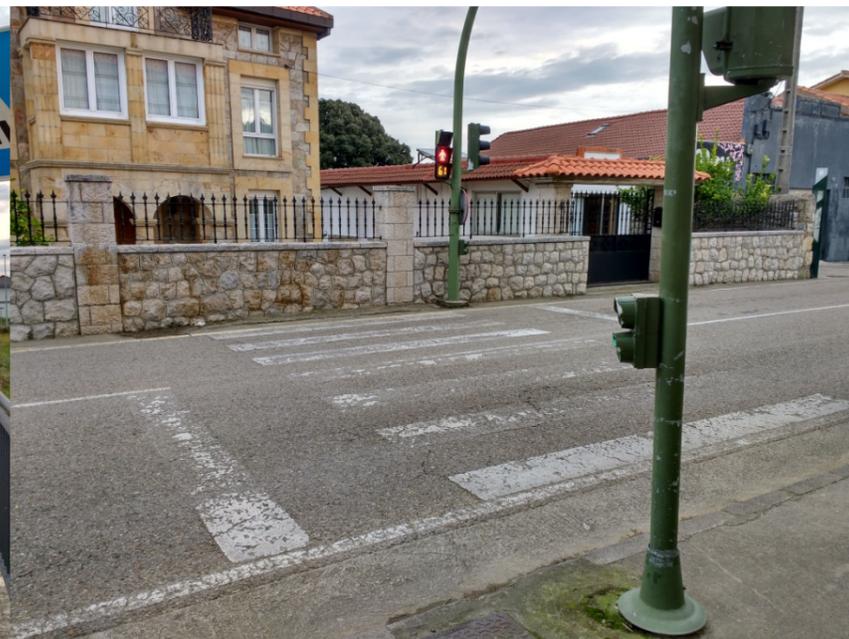
Calle El Somo (4.b)

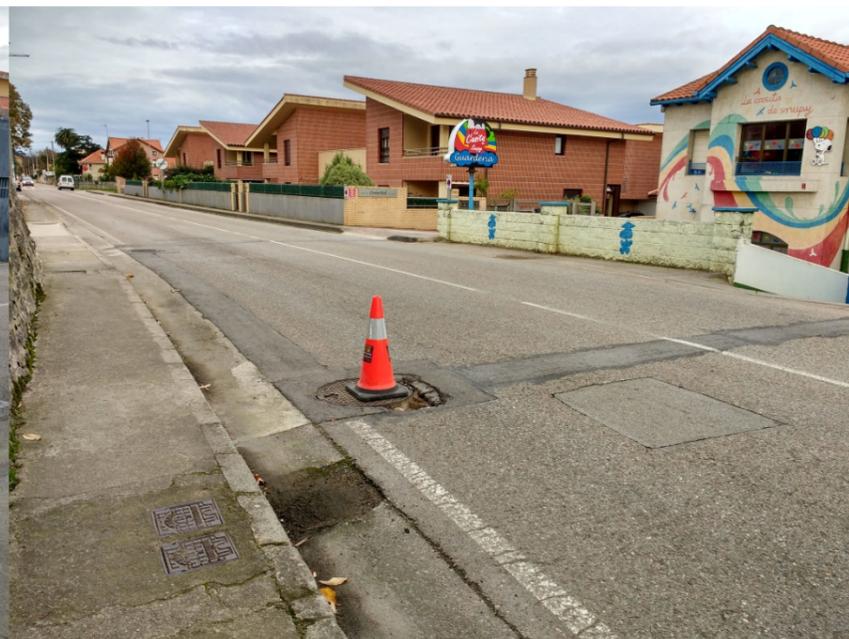
Calle El Somo (2 y 3)

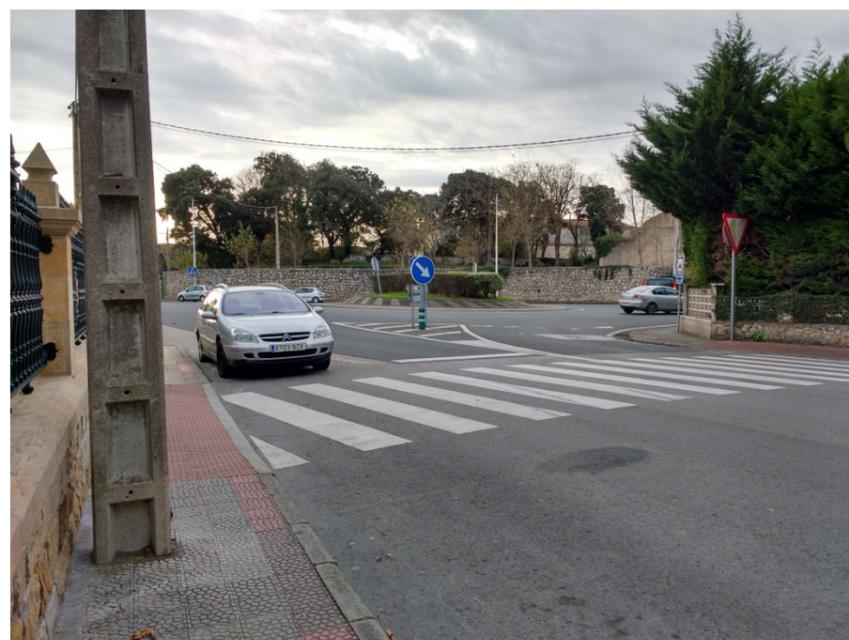
1. Exceso de velocidad.
2. Arcenes muy estrechos o inexistentes.
3. Aceras muy estrechas o inexistentes:
 - a. La acera del lado Este es tan estrecha que no se puede transitar por ella con silla de ruedas o carrito de bebé
 - b. La acera del lado Oeste, desde la calle Santa Catalina hasta AMPROS, es sólo una franja roja pintada en el suelo e invadida por la vegetación.
4. El único paso de peatones de la calle está llegando a la glorieta de Corbán. No cuenta con dispositivos de frenado, semáforo ni está elevado y no es respetado por los vehículos con excesiva frecuencia.

Calle Virgen del Mar (3)

- a) Mejora del paso de peatones existente: elevación, dispositivos de frenado, semáforo con pulsador y cámara.
- b) Regulación del exceso de velocidad.
- c) Ensanchamiento de las aceras existentes y construcción de nuevas aceras en el tramo entre la calle Santa Catalina y AMPROS.

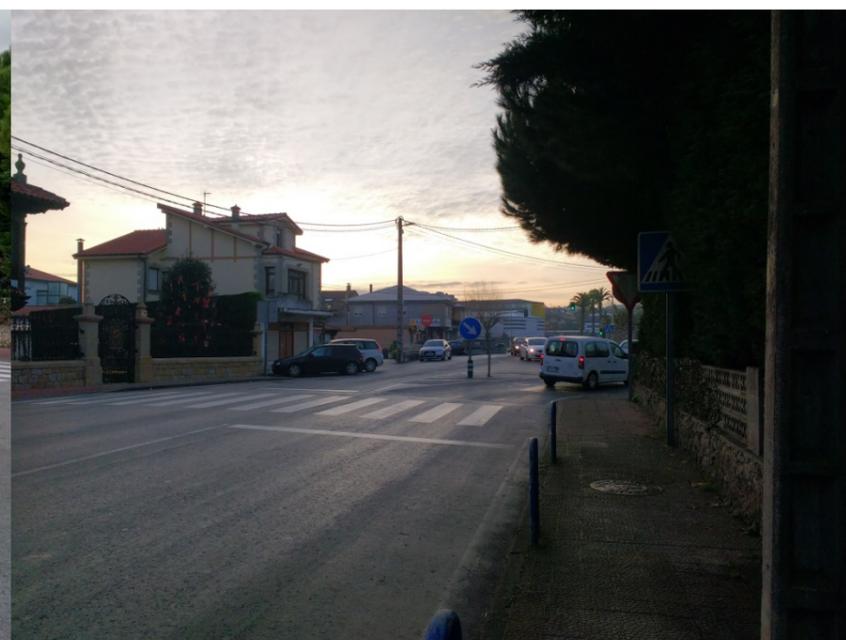
Calle Virgen del Mar (4)

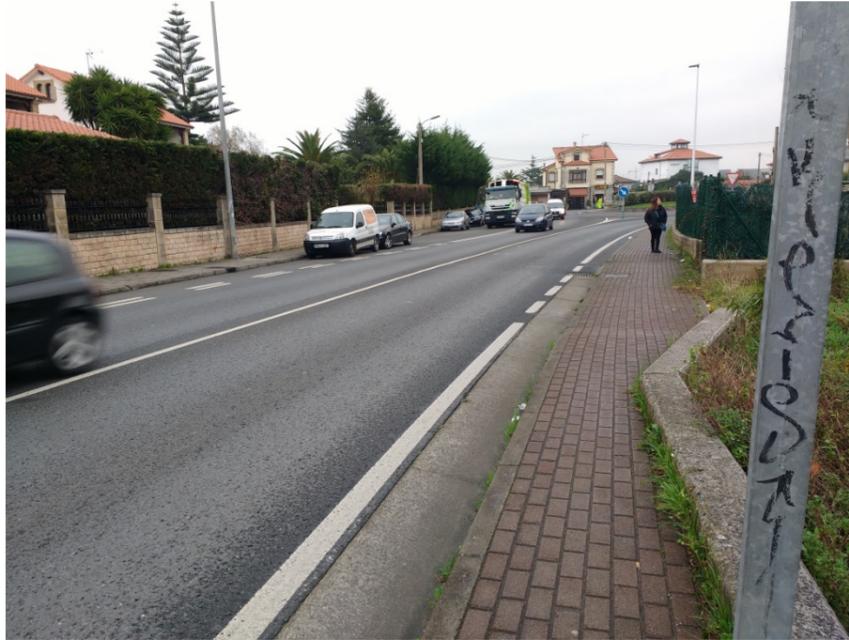
1. Exceso de velocidad.
2. Aceras muy estrechas o inexistentes.
3. La glorieta de la calle Corbán (frente al restaurante La Tucho), no tiene aceras y los coches aparcen dentro de la propia glorieta obligando a los peatones a circular por la calzada lo que, unido a la densidad de tráfico, la convierte en un punto muy peligroso, siendo además la zona de paso para las personas discapacitadas que acuden al centro que tiene AMPROS en la calle Virgen del Mar.

Calle Corbán (2)

- e) Ensanchar la acera a ambos lados de la calle.
- f) Regulación del exceso de velocidad.

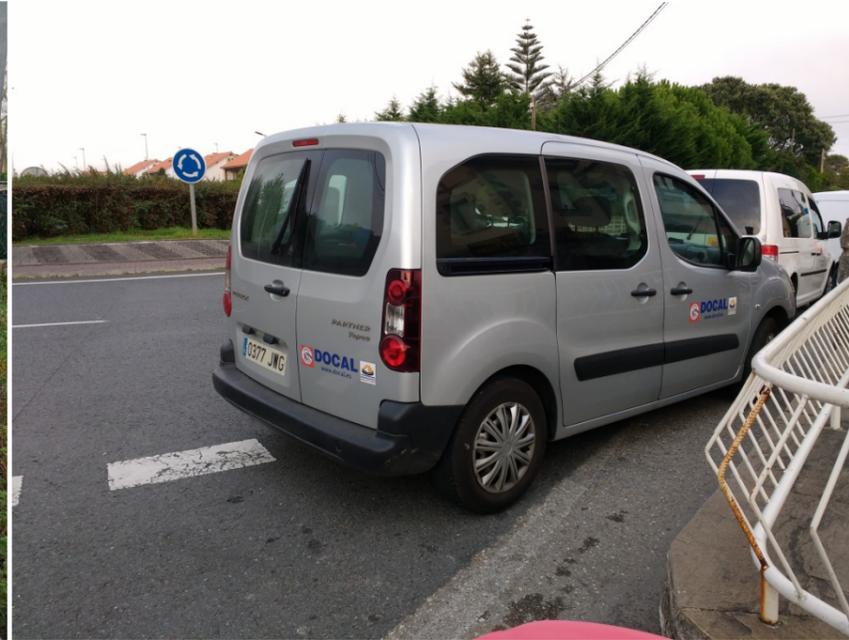
Calle Corbán (3)

- a) Modificación del aparcamiento existente en batería frente a la panadería La Gallofa a aparcamiento en cordón.
- b) Ensanchar la acera frente a la panadería La Gallofa y unirla con una acera de nueva construcción que enlace con la avenida Virgen del Mar, que cuente con pivotes o vallas de protección que impidan que sean invadidas por los vehículos.

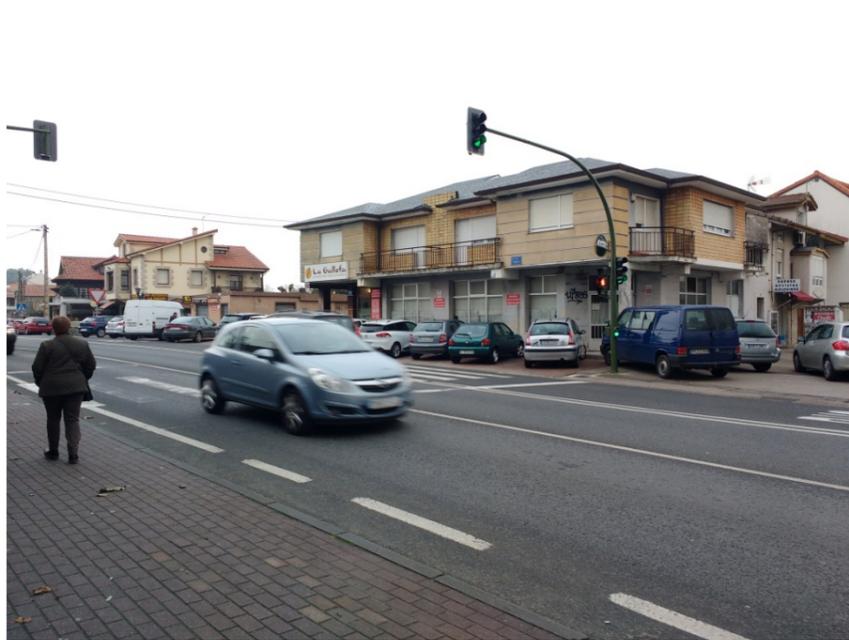
4. Los pasos de peatones existentes no son seguros:
 - a. El paso de peatones junto a la glorieta de Corbán (frente a la panadería La Gallofa) presenta varios problemas:

- Poca visibilidad para los vehículos que se incorporan desde la carretera de Liencres, lo que hace que no sea respetado o que los coches se vean obligados a frenar bruscamente.

- Tampoco es respetado por los coches que se incorporan desde la glorieta de Corbán, entre otros motivos porque el habitual embotellamiento provoca un embudo al intentar incorporarse desde los 2 carriles de la glorieta al único carril de la calle, lo que deriva en situaciones de peligro para los peatones.

- El paso de peatones atraviesa un carril bus y muere en un aparcamiento en batería. Los peatones tienen que pasar entre los coches aparcados para alcanzar la acera, lo cual no siempre es posible. Y aunque lo consigan, la acera que separa estos coches del edificio es tan estrecha que, al haber coches aparcados, es muy difícil el paso para los peatones e imposible para las personas con movilidad reducida (sillas de ruedas o carros de bebé).

- A todo esto se suma la parada de autobús que cruza el paso de peatones, parada utilizada por autobuses públicos y privados, que al estacionar para recoger o dejar pasajeros impiden o dificultan el paso y la visibilidad.

Calle Corbán (4.a)

- c) Mejorar el paso de peatones existente frente a la panadería La Gallofa: elevación, pintura reflectante y antideslizante, dispositivos de frenado, cámara y mejora de la señalización vertical para los coches que se incorporan desde la calle Corbán dirección glorieta de Corbán. Y traslado de la parada de autobús de forma que éste no invada el paso de peatones.

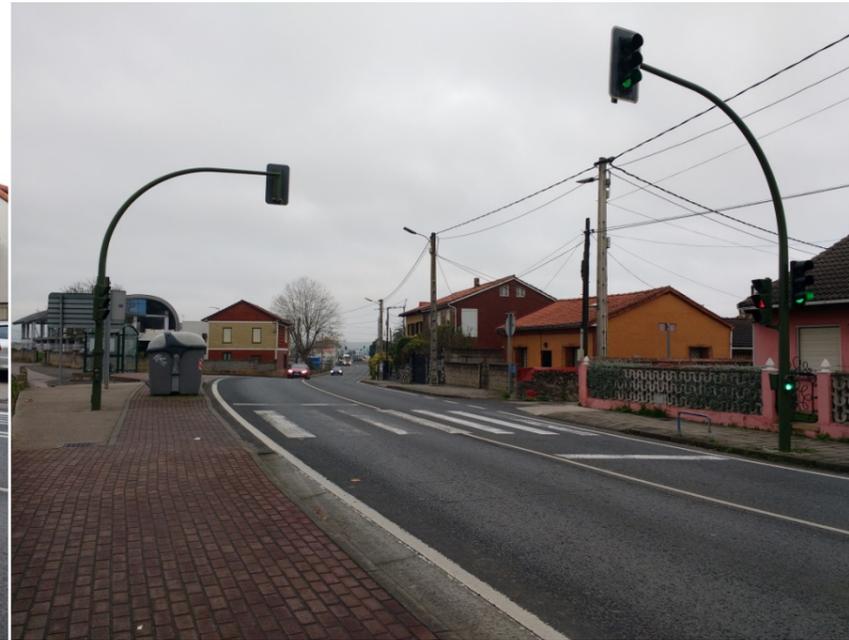
- b. El siguiente paso de peatones, a la altura del nº 50 de la calle Corbán, tiene un contenedor que impide la visibilidad.
5. La parada de autobús mencionada frente al antiguo bar Corbán y panadería La Gallofa no está señalizada, no hay espacio para que el autobús aparque, los pasajeros deben pasar entre los coches aparcados en batería y sortear los coches estacionados indebidamente en doble fila. Todo esto resta visibilidad y ocasiona numerosas situaciones de peligro y conflicto entre peatones, automóviles y autobús.

Calle Corbán (4.b)

- d) Mejora del paso de peatones existente a la altura de la calle Corbán nº 50: elevación, pintura reflectante y antideslizante, dispositivos de frenado, cámara y traslado del contenedor.

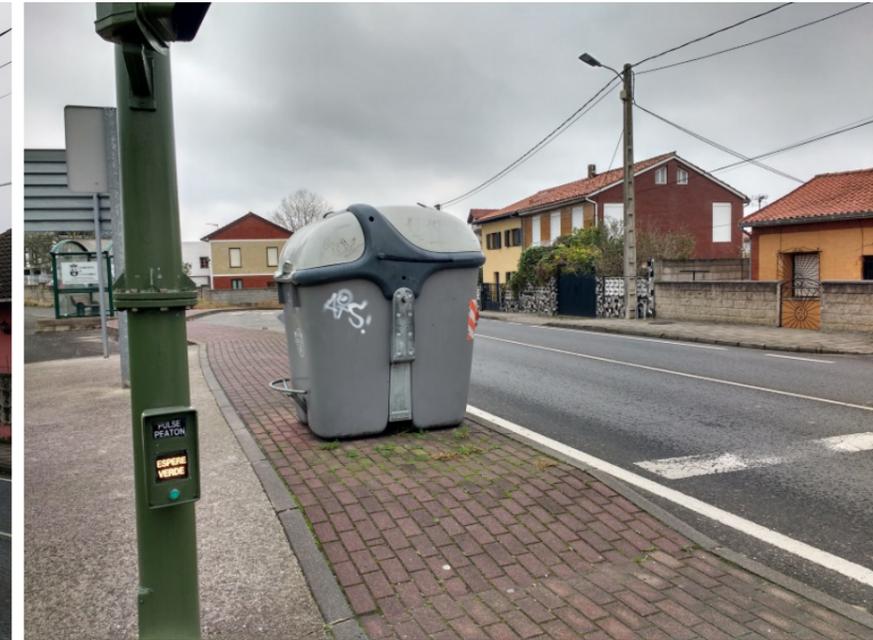
Calle Corbán (4.b)
