Camino escolar al Verdemar

Proyecto de mejora de la seguridad vial en el entorno del colegio Verdemar

AFA Verdemar

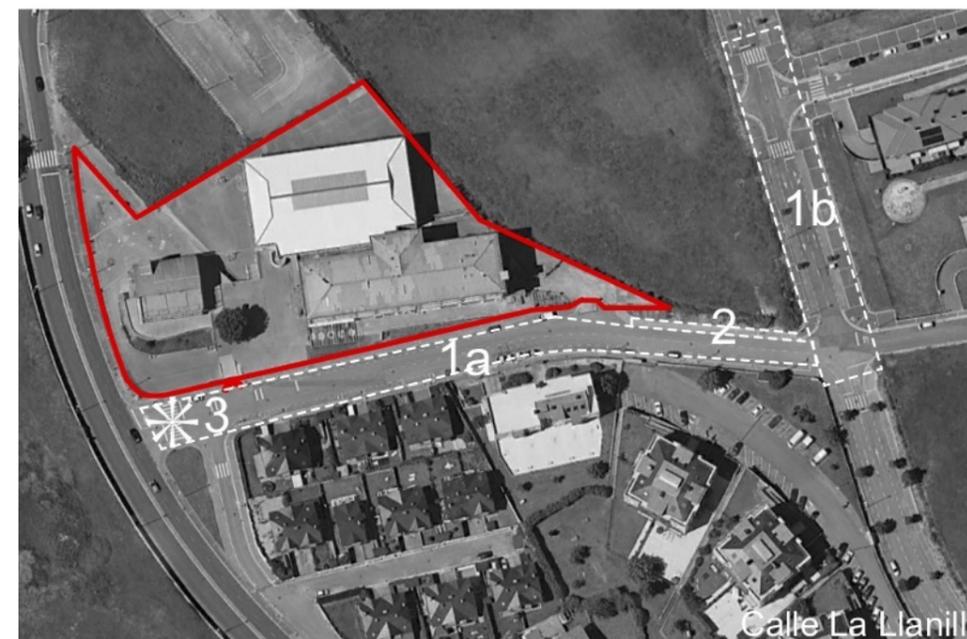
1. En la calle La Llanilla podemos identificar 2 tramos especialmente conflictivos:
 - a. Tramo frente al colegio: allí se encuentra el acceso principal al mismo, por lo que recibe gran afluencia de vehículos en ambos sentidos a las horas de entrada y salida del colegio. A este hecho se suman los abundantes vehículos estacionados en doble fila a ambos lados de la calle, sobre las aceras e incluso invadiendo el paso de peatones. Todo ello tiene como consecuencia un embotellamiento que llega a afectar hasta las calles Julio Jaurena, Tomás Soto Pidal y todas las aledañas, llegando a colapsar totalmente la circulación. Dada esta situación es habitual ver peatones sorteando los coches por mitad de la calzada, subiendo y bajando de los vehículos mal estacionados, cruzando indebidamente en algunos casos porque el paso de peatones está invadido por vehículos. Esta acumulación de vehículos en las horas punta trae consigo, no sólo las innumerables situaciones de peligro descritas a las que se ven sometidas los alumnos, sino también contaminación por emisión de gases y contaminación acústica por los motores y los claxon, además de situaciones de conflicto entre los conductores dando lugar a situaciones violentas en presencia de los menores. Aunque está prohibido estacionar entre el tramo entre la esquina sureste del colegio y la calle Tomás Soto Pidal (línea amarilla y señal vertical) no es respetada. Cuenta con una señal de zona escolar, limitación de velocidad y radar en la esquina con Tomás Soto Pidal, pero el problema fundamental de esta calle son los aparcamientos indebidos, que interfieren en el tránsito de los escolares y en los vecinos de las urbanizaciones colindantes que tienen ahí los accesos a sus garajes, encontrándose invadidos los accesos a los mismos y con visibilidad reducida, lo que provoca a su vez situaciones de peligro.

- b. Tramo suroeste, desde la calle Tomás Soto Pidal hasta la misma calle La Llanilla a la altura del paso de peatones. Se trata de una vía estrecha de doble sentido en la que aparcan los vehículos provocando el mismo colapso que observamos frente al colegio. Esta calle no tiene ancho suficiente para contar con doble sentido y, a pesar de la línea continua blanca a ambos lados de la calle, los coches aparcan en ella de forma habitual. La unión de ambos factores provoca atascos y, nuevamente, situaciones de peligro.

2. Las aceras frente al colegio tienen el ancho suficiente, pero el tramo llegando al cruce con Tomás Soto Pidal es estrecho y habitualmente está invadido por la vegetación impidiendo el paso, lo que unido a los coches subidos a las aceras obliga a los peatones a transitar por la calzada.

3. Cuenta con un único paso de peatones, con la pintura deteriorada, sin señalización vertical, dispositivos de frenado ni elevación.

- Eliminación del doble sentido de circulación, tanto en el tramo frente al colegio como en el tramo sur.
- Restricción del acceso de vehículos particulares, limitándose a vehículos del personal del colegio y residentes, al menos en los horarios de entrada y salida.
- Mejora del paso de peatones existente: elevación, restauración de la pintura, señalización vertical y bandas de frenado.
- Habilitación de un nuevo paso de peatones en el otro extremo de la calle.

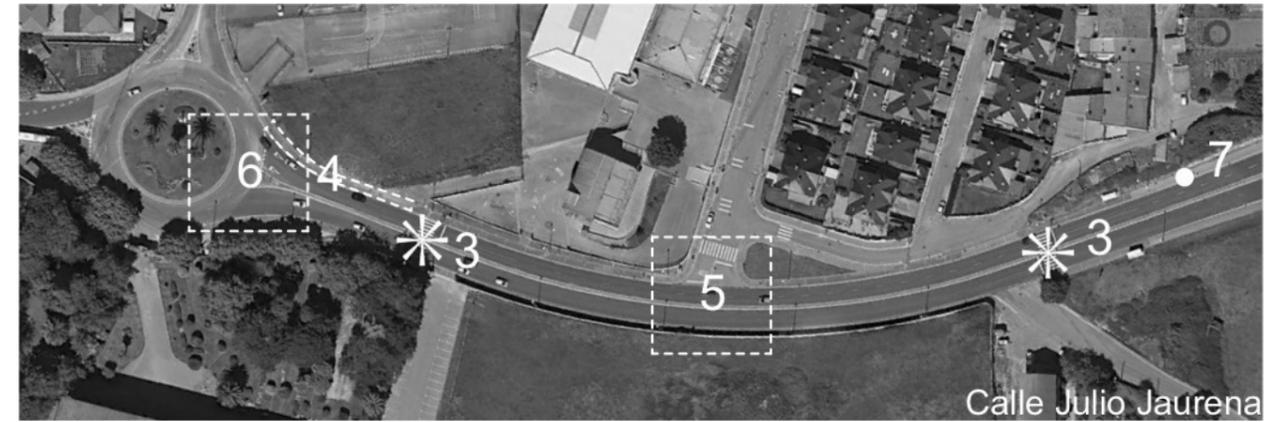
1. Exceso de velocidad en ambos sentidos.
2. Arcenes muy estrechos o inexistentes, lo que hace que los vehículos circulen muy cerca de los peatones.
3. Pasos de peatones con semáforo con pulsador no respetados por vehículos
4. Coches estacionados sobre las aceras
5. Embotellamiento en el cruce con calle La Llanilla
6. Embotellamiento en el cruce con la glorieta de Corbán
7. Deterioro de la señal vertical que indica zona escolar, que ha provocado un oscurecimiento que le resta visibilidad.

- a) Regulación del exceso de velocidad con radar, cámaras, dispositivos de frenado y mejora de la señalización vertical.
- b) Elevación de los pasos de peatones existentes y cámaras en los semáforos.
- c) Vallas de protección desde la glorieta de Corbán hasta la parada de autobús.

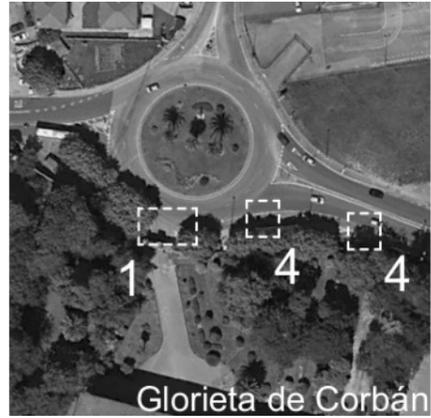
1. Coches aparcados sobre las aceras y en la entrada del seminario, ocupando los vados e impidiendo el paso.
2. Gran densidad de tráfico y embotellamientos de forma habitual.
3. Arcenes estrechos o inexistentes.
4. Conflicto entre peatones y autobús, al tener el autobús que cruzar la acera para llegar a la parada.

- a) Vallas de protección, especialmente a ambos lados de la salida hacia la calle El Somo, protegiendo la acera del Parque del Renacuajo y la acera de los invernaderos de AMPROS.
- b) Pivotes en los vados de la entrada al Seminario.
- c) Reordenación de la parada de autobús frente al Seminario.

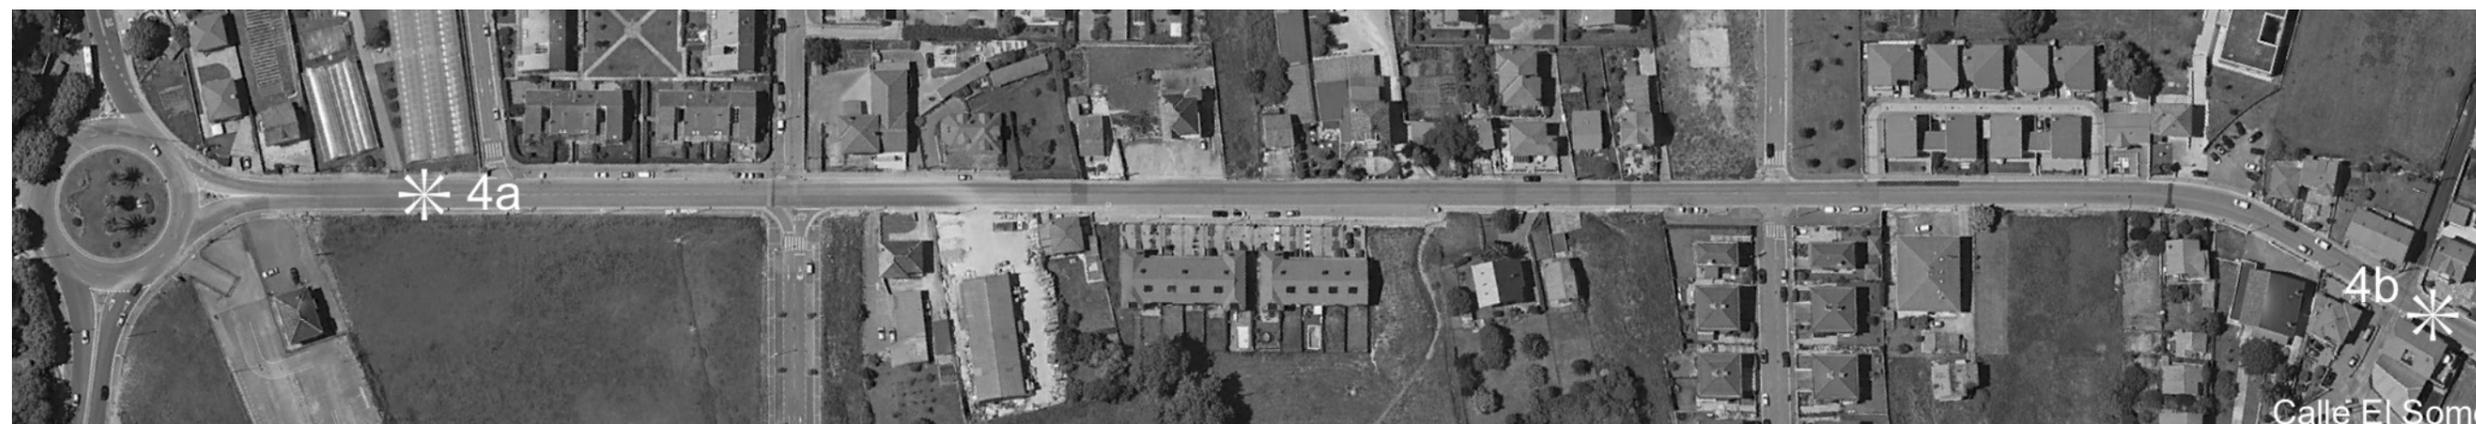
1. Exceso de velocidad en ambos sentidos.
2. Arcenes muy estrechos o inexistentes, lo que hace que los vehículos circulen muy cerca de los peatones.
3. Aceras muy estrechas e inexistentes en algunos tramos.
4. Sólo hay 2 pasos de peatones en 700 metros de calle, desde la glorieta de Corbán hasta la Farmacia Guillermo Bárcena Andrés. Y ninguno de los dos está en buen estado:
 - a. El paso de peatones más cercano a la glorieta de Corbán no está al nivel de la acera y la acera tampoco está rebajada, su pintura está deteriorada, lo que dificulta su visibilidad, y no es respetado por los vehículos.
 - b. El paso de peatones con semáforo frente a la farmacia no tiene acera ni espacio físico para los peatones.

- a) Modificación del cruce peatonal más próximo al colegio, acercándolo a la glorieta de Corbán y mejorando sus condiciones de seguridad con elevación, pintura reflectante y antideslizante, bandas de frenado, semáforo con pulsador y cámara.
- b) Mejora del paso de peatones frente a la farmacia: elevación, pintura reflectante y antideslizante, bandas de frenado y cámara en el semáforo. Habilitación de espacio en la acera para que los peatones puedan esperar para cruzar en condiciones de seguridad.
- c) Habilitación de nuevos pasos de peatones con las mismas características en nuevos puntos intermedios de la calle.
- d) Rehabilitación de los tramos de acera existentes y construcción de nuevas aceras en los tramos en los que aún no existen.
- e) Regulación del exceso de velocidad con radar, cámaras, dispositivos de frenado y mejora de la señalización vertical.

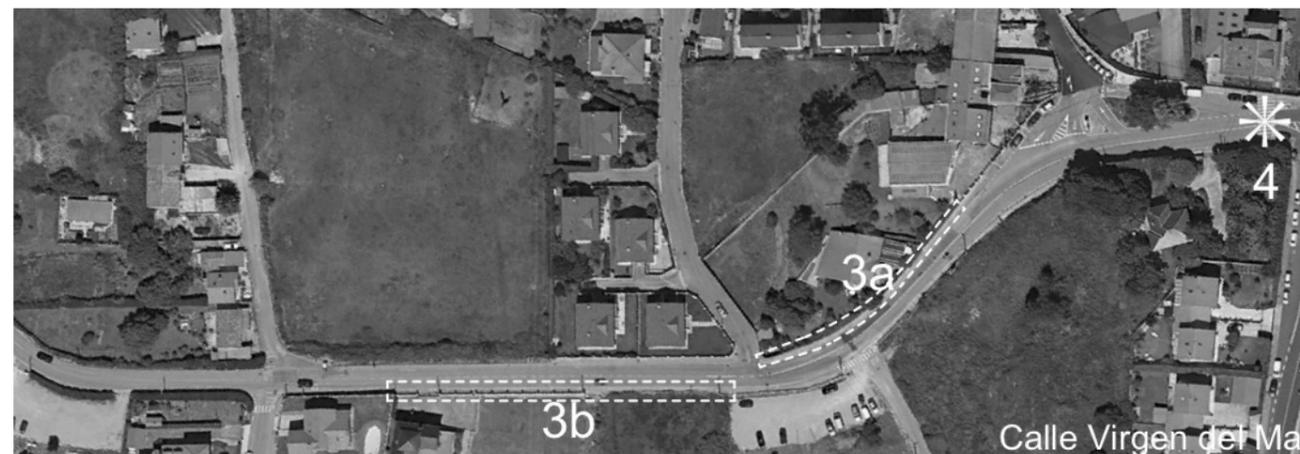
1. Exceso de velocidad.
2. Arcenes muy estrechos o inexistentes.
3. Aceras muy estrechas o inexistentes:
 - a. La acera del lado Este es tan estrecha que no se puede transitar por ella con silla de ruedas o carrito de bebé
 - b. La acera del lado Oeste, desde la calle Santa Catalina hasta AMPROS, es sólo una franja roja pintada en el suelo e invadida por la vegetación.
4. El único paso de peatones de la calle está llegando a la glorieta de Corbán. No cuenta con dispositivos de frenado, semáforo ni está elevado y no es respetado por los vehículos con excesiva frecuencia.

- a) Mejora del paso de peatones existente: elevación, dispositivos de frenado, semáforo con pulsador y cámara.
- b) Regulación del exceso de velocidad.
- c) Ensanchamiento de las aceras existentes y construcción de nuevas aceras en el tramo entre la calle Santa Catalina y AMPROS.

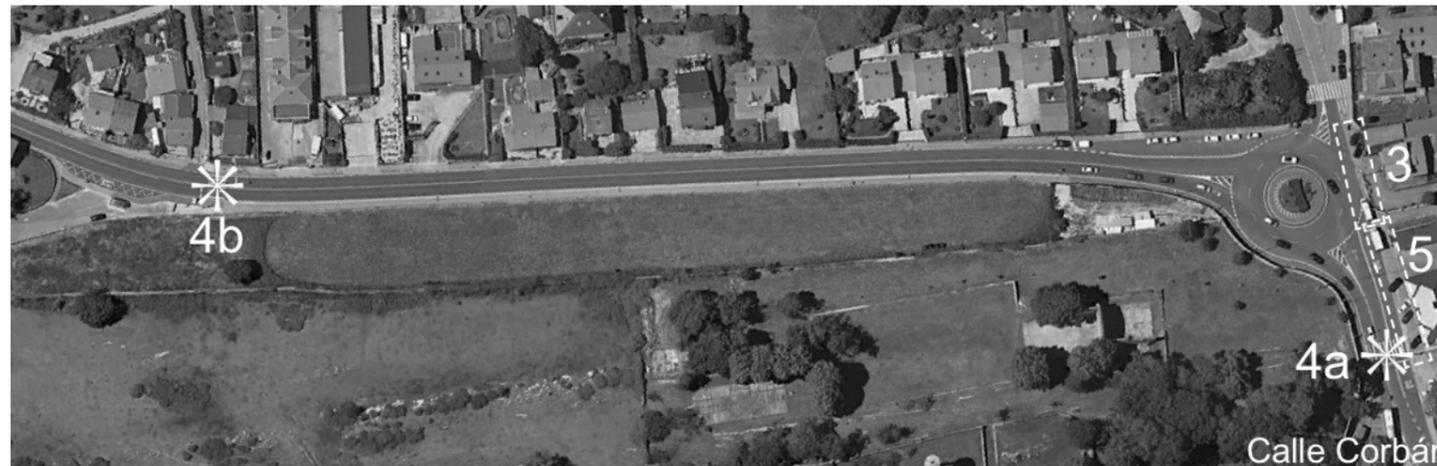
1. Exceso de velocidad.
2. Aceras muy estrechas o inexistentes.
3. La glorieta de la calle Corbán (frente al restaurante La Tucho), no tiene aceras y los coches aparcen dentro de la propia glorieta obligando a los peatones a circular por la calzada lo que, unido a la densidad de tráfico, la convierte en un punto muy peligroso, siendo además la zona de paso para las personas discapacitadas que acuden al centro que tiene AMPROS en la calle Virgen del Mar.

4. Los pasos de peatones existentes no son seguros:
 - a. El paso de peatones junto a la glorieta de Corbán (frente a la panadería La Gallofa) presenta varios problemas:

- Poca visibilidad para los vehículos que se incorporan desde la carretera de Liencres, lo que hace que no sea respetado o que los coches se vean obligados a frenar bruscamente.

- Tampoco es respetado por los coches que se incorporan desde la glorieta de Corbán, entre otros motivos porque el habitual embotellamiento provoca un embudo al intentar incorporarse desde los 2 carriles de la glorieta al único carril de la calle, lo que deriva en situaciones de peligro para los peatones.

- El paso de peatones atraviesa un carril bus y muere en un aparcamiento en batería. Los peatones tienen que pasar entre los coches aparcados para alcanzar la acera, lo cual no siempre es posible. Y aunque lo consigan, la acera que separa estos coches del edificio es tan estrecha que, al haber coches aparcados, es muy difícil el paso para los peatones e imposible para las personas con movilidad reducida (sillas de ruedas o carros de bebé).

- A todo esto se suma la parada de autobús que cruza el paso de peatones, parada utilizada por autobuses públicos y privados, que al estacionar para recoger o dejar pasajeros impiden o dificultan el paso y la visibilidad.

- b. El siguiente paso de peatones, a la altura del nº 50 de la calle Corbán, tiene un contenedor que impide la visibilidad.
5. La parada de autobús mencionada frente al antiguo bar Corbán y panadería La Gallofa no está señalizada, no hay espacio para que el autobús aparque, los pasajeros deben pasar entre los coches aparcados en batería y sortear los coches estacionados indebidamente en doble fila. Todo esto resta visibilidad y ocasiona numerosas situaciones de peligro y conflicto entre peatones, automóviles y autobús.

- a) Modificación del aparcamiento existente en batería frente a la panadería La Gallofa a aparcamiento en cordón.
- b) Ensanchar la acera frente a la panadería La Gallofa y unirla con una acera de nueva construcción que enlace con la avenida Virgen del Mar, que cuente con pivotes o vallas de protección que impidan que sean invadidas por los vehículos.

- c) Mejorar el paso de peatones existente frente a la panadería La Gallofa: elevación, pintura reflectante y antideslizante, dispositivos de frenado, cámara y mejora de la señalización vertical para los coches que se incorporan desde la calle Corbán dirección glorieta de Corbán. Y traslado de la parada de autobús de forma que éste no invada el paso de peatones.

- d) Mejora del paso de peatones existente a la altura de la calle Corbán nº 50: elevación, pintura reflectante y antideslizante, dispositivos de frenado, cámara y traslado del contenedor.

- e) Ensanchar la acera a ambos lados de la calle.
- f) Regulación del exceso de velocidad.
